Opinia numer: RAD/25/92/4

Zadanie: Ocena stanu technicznego i określenie wartości rynkowej pojazdu

Marka: PEUGEOT

Model: Boxer 330 2.2 HDI MR`07 E4 3.0t

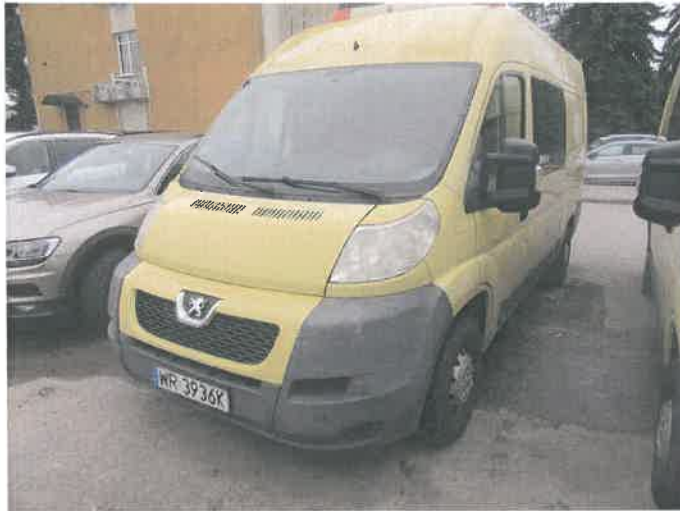
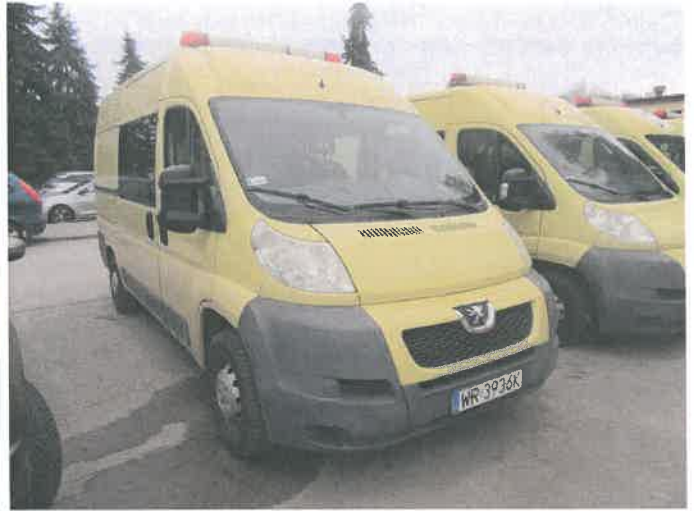
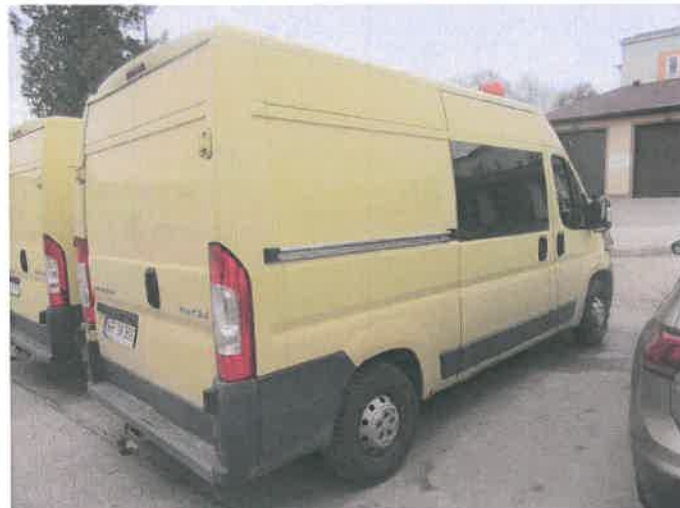
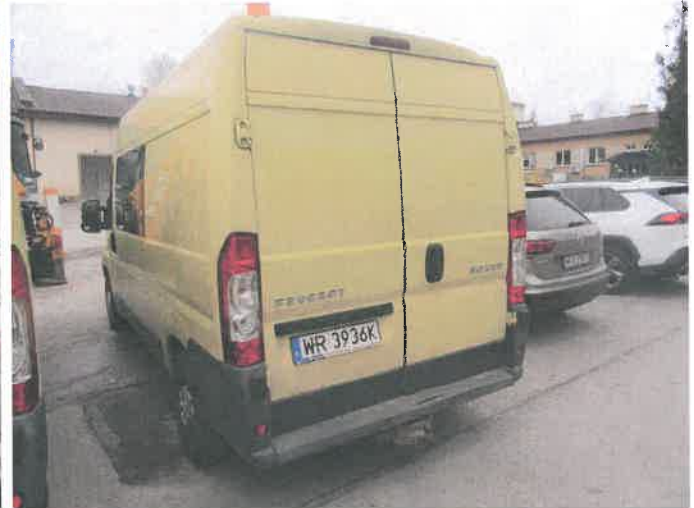
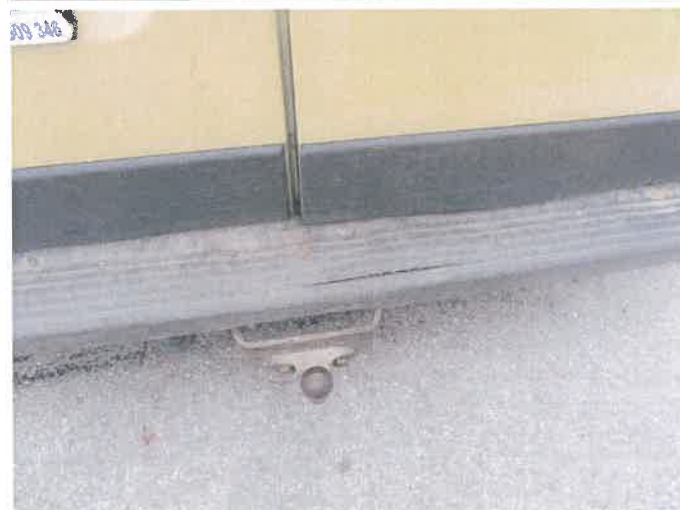
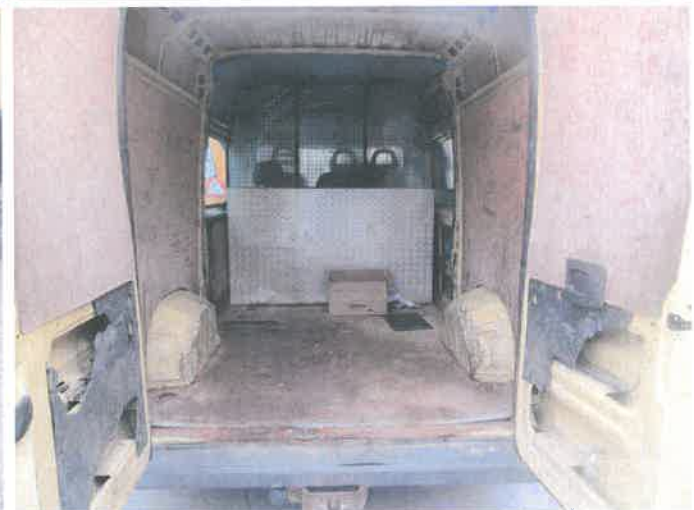
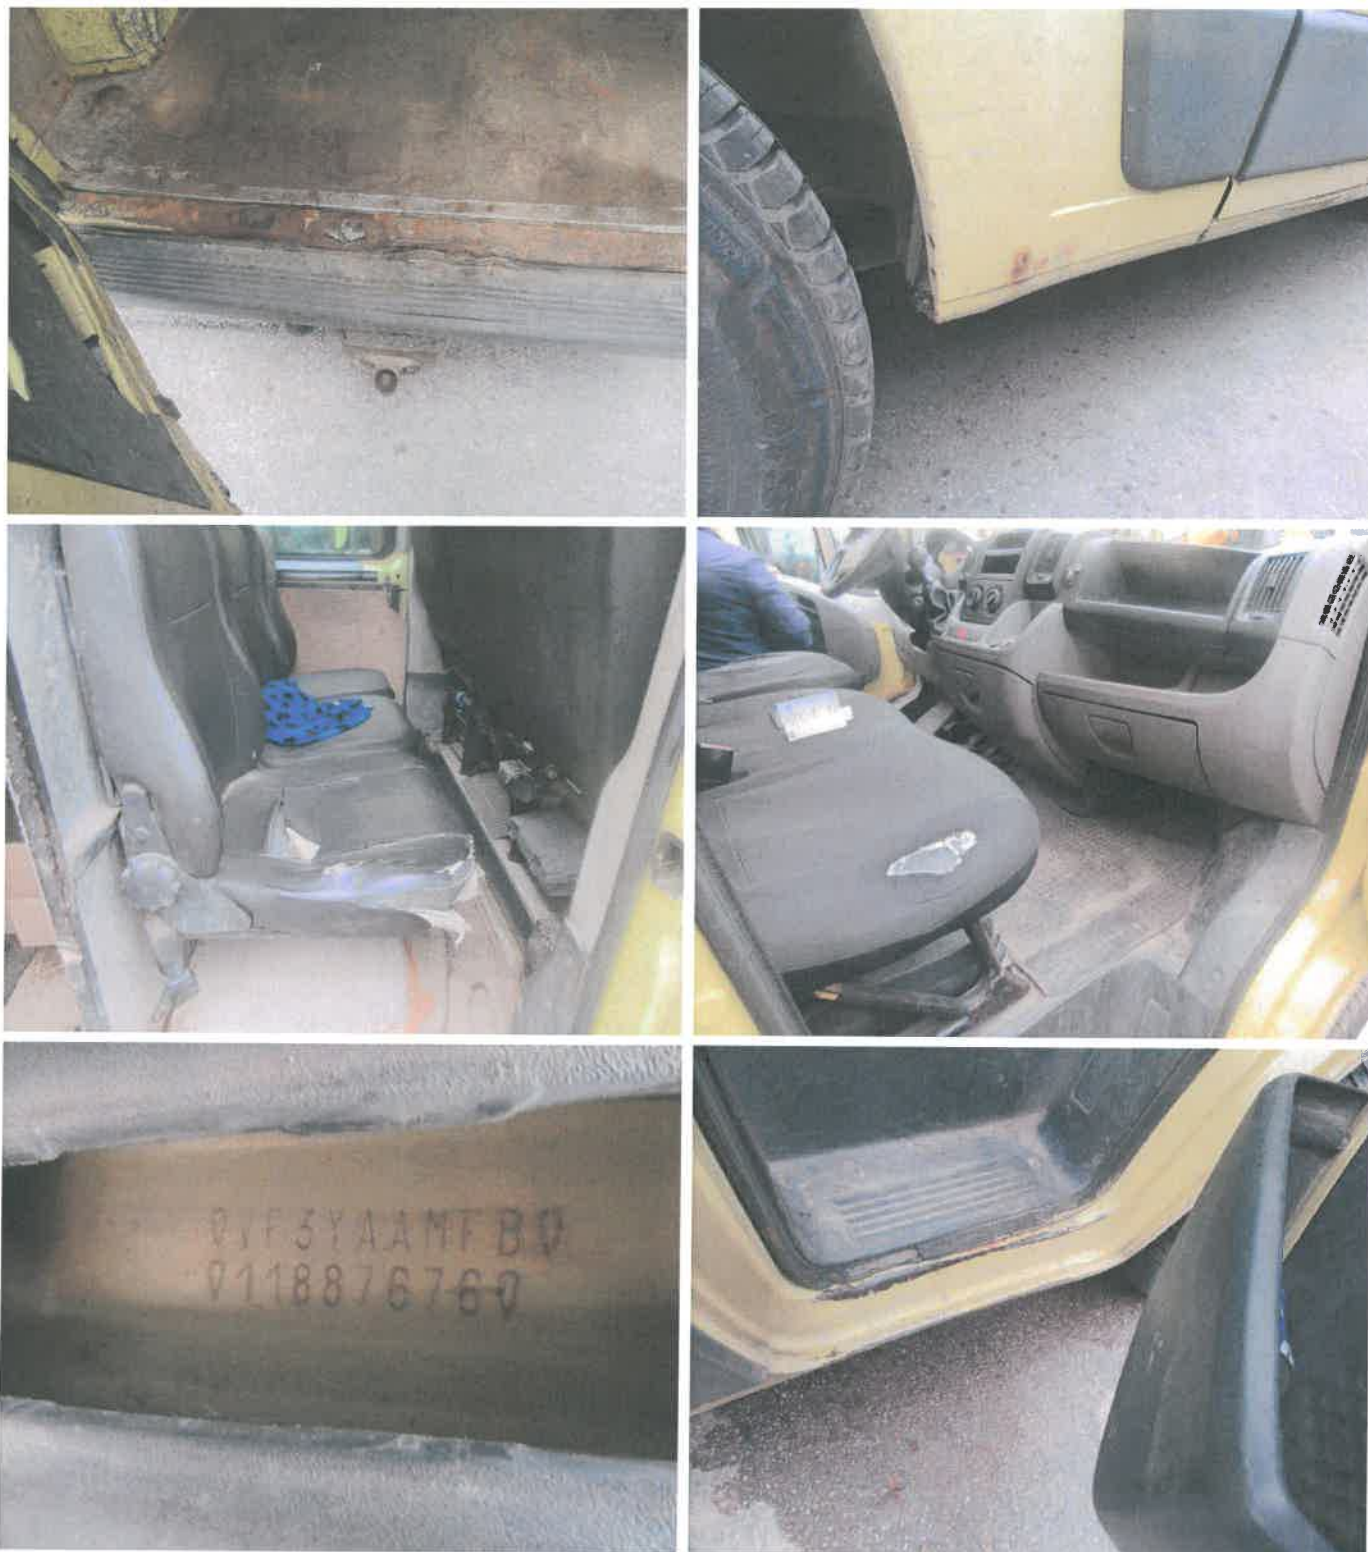
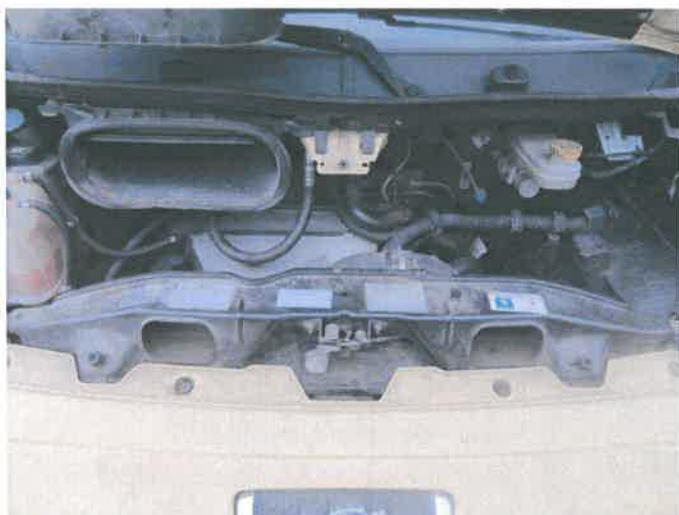
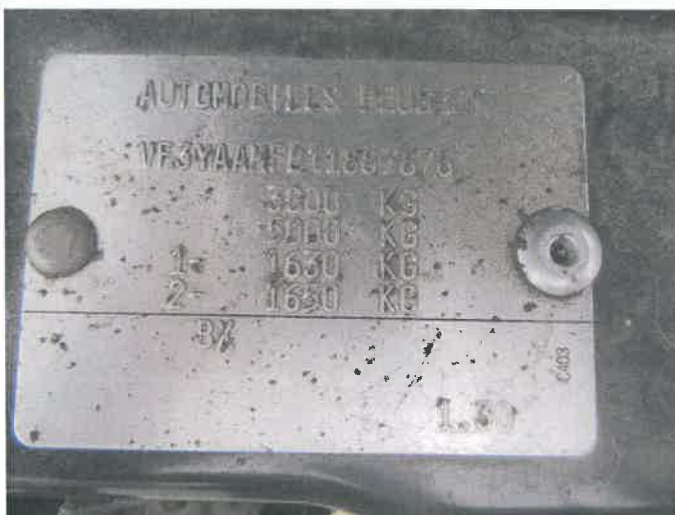
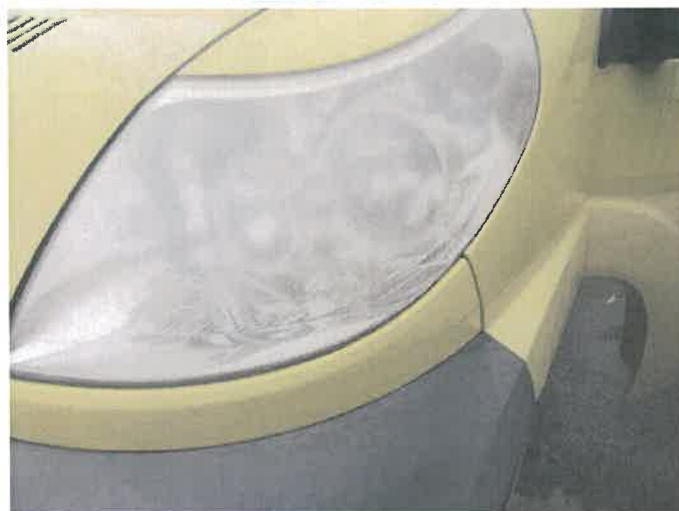
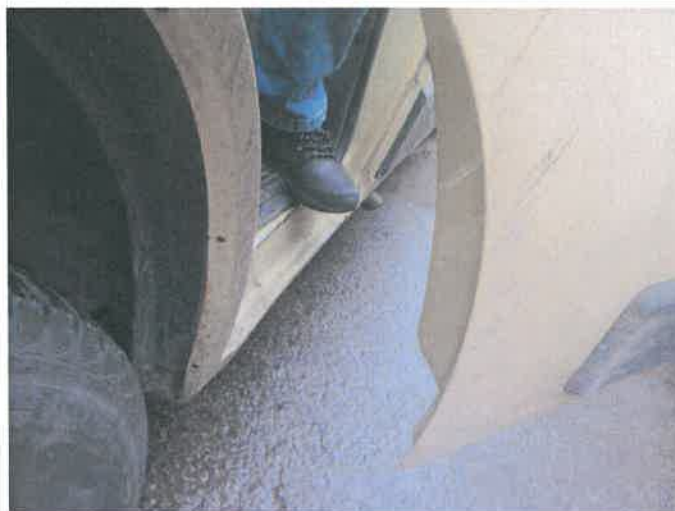
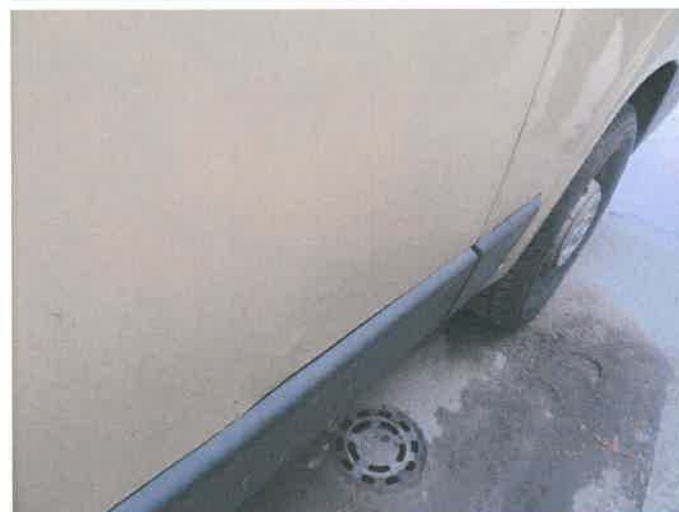
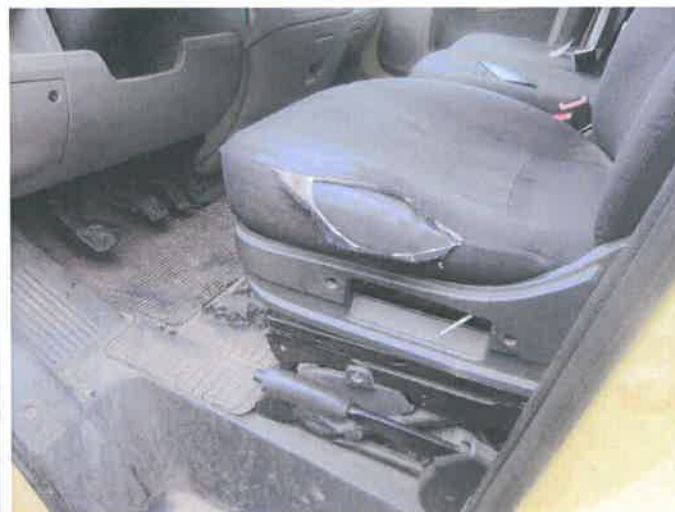
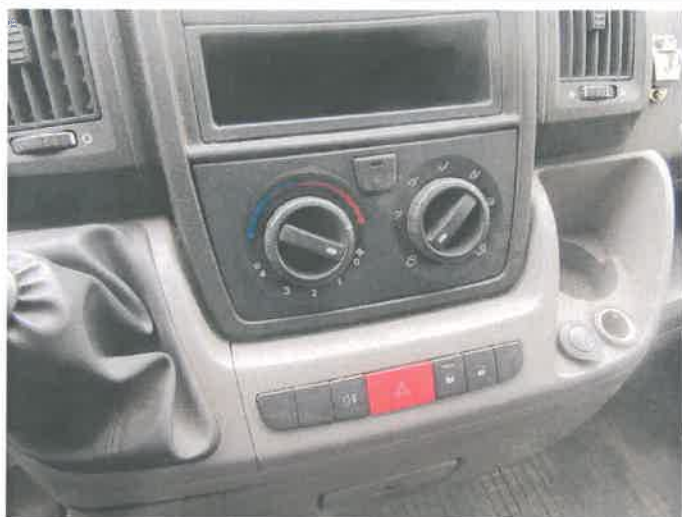
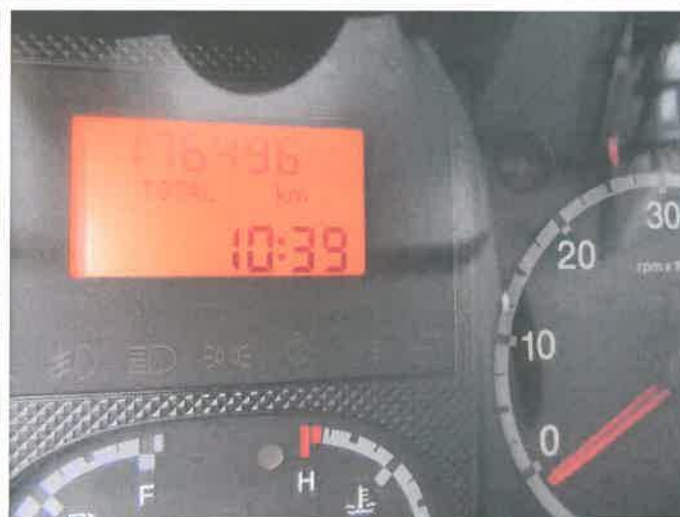
## DOKUMENTACJA FOTOGRAFICZNA

Karoseria pojazdu posiada liczne zarysowania, odpryski powłoki lakierowej, wgniecenie na pasie tylnym i wewnętrznym nadkolu tylnym lewym i prawym oraz ogniska liczne korozji, Poszycie boku tylnego lewego pognięte. Zniszczone i połamane wykładziny wewnętrzne drzwi skrzydłowych tylnych, porwana tapicerka foteli I i II rzędu, połamany zderzak tylny, osłona b-błotna koła p.pr. połamana, zmatowiałe szkła reflektorów głównych.- patrz dokumentacja zdjęciowa.

Wposażenie karoserii oraz poszycie blacharsko-lakiernicze z wieloma wgnieceniami, odpryskami powłoki lakierowej, zarysowaniami i ognikami korozji.

Przestrzeń bagażowa z licznymi wgnieceniami i poczycia blacharskiego, odpryskami i zarysowaniami powierzchni lakierowej oraz uszkodzeniami wykładzin wewnętrznych ścian bocznych i drzwi tylnych.

Uszkodzony zamek drzwi prawych przesuwanych - brak możliwości otwarcia.

Uszkodzona klamka drzwi tylnych.

Poszycie zderzaka przedniego - zarysowania, odkształcenia plastyczne, odbarwienie.

Pokrywa komory silnika - zagięta przednia krawędź.
